Dach mit sechs Dächern

Als Dachdeckermeister Georg Bouteau zu seinem nächsten möglichen Auftraggeber fuhr, staunte er: Am Rande der Ortsbebauung erhob sich vor ihm ein Haus, das mit einem mehr als außergewöhnlichen Dach überraschte. Unterschiedliche Dachformen und Materialien sollten bei der Sanierung vereint werden.

Projekt Sanierung einer „Dachlandschaft“ in 54298 Welschbillig bei Trier
Dachhandwerker Bouteau Dachdeckermeister GmbH, 54341 Fell, www.mein-flachdach.com / www.mein-dach.com,

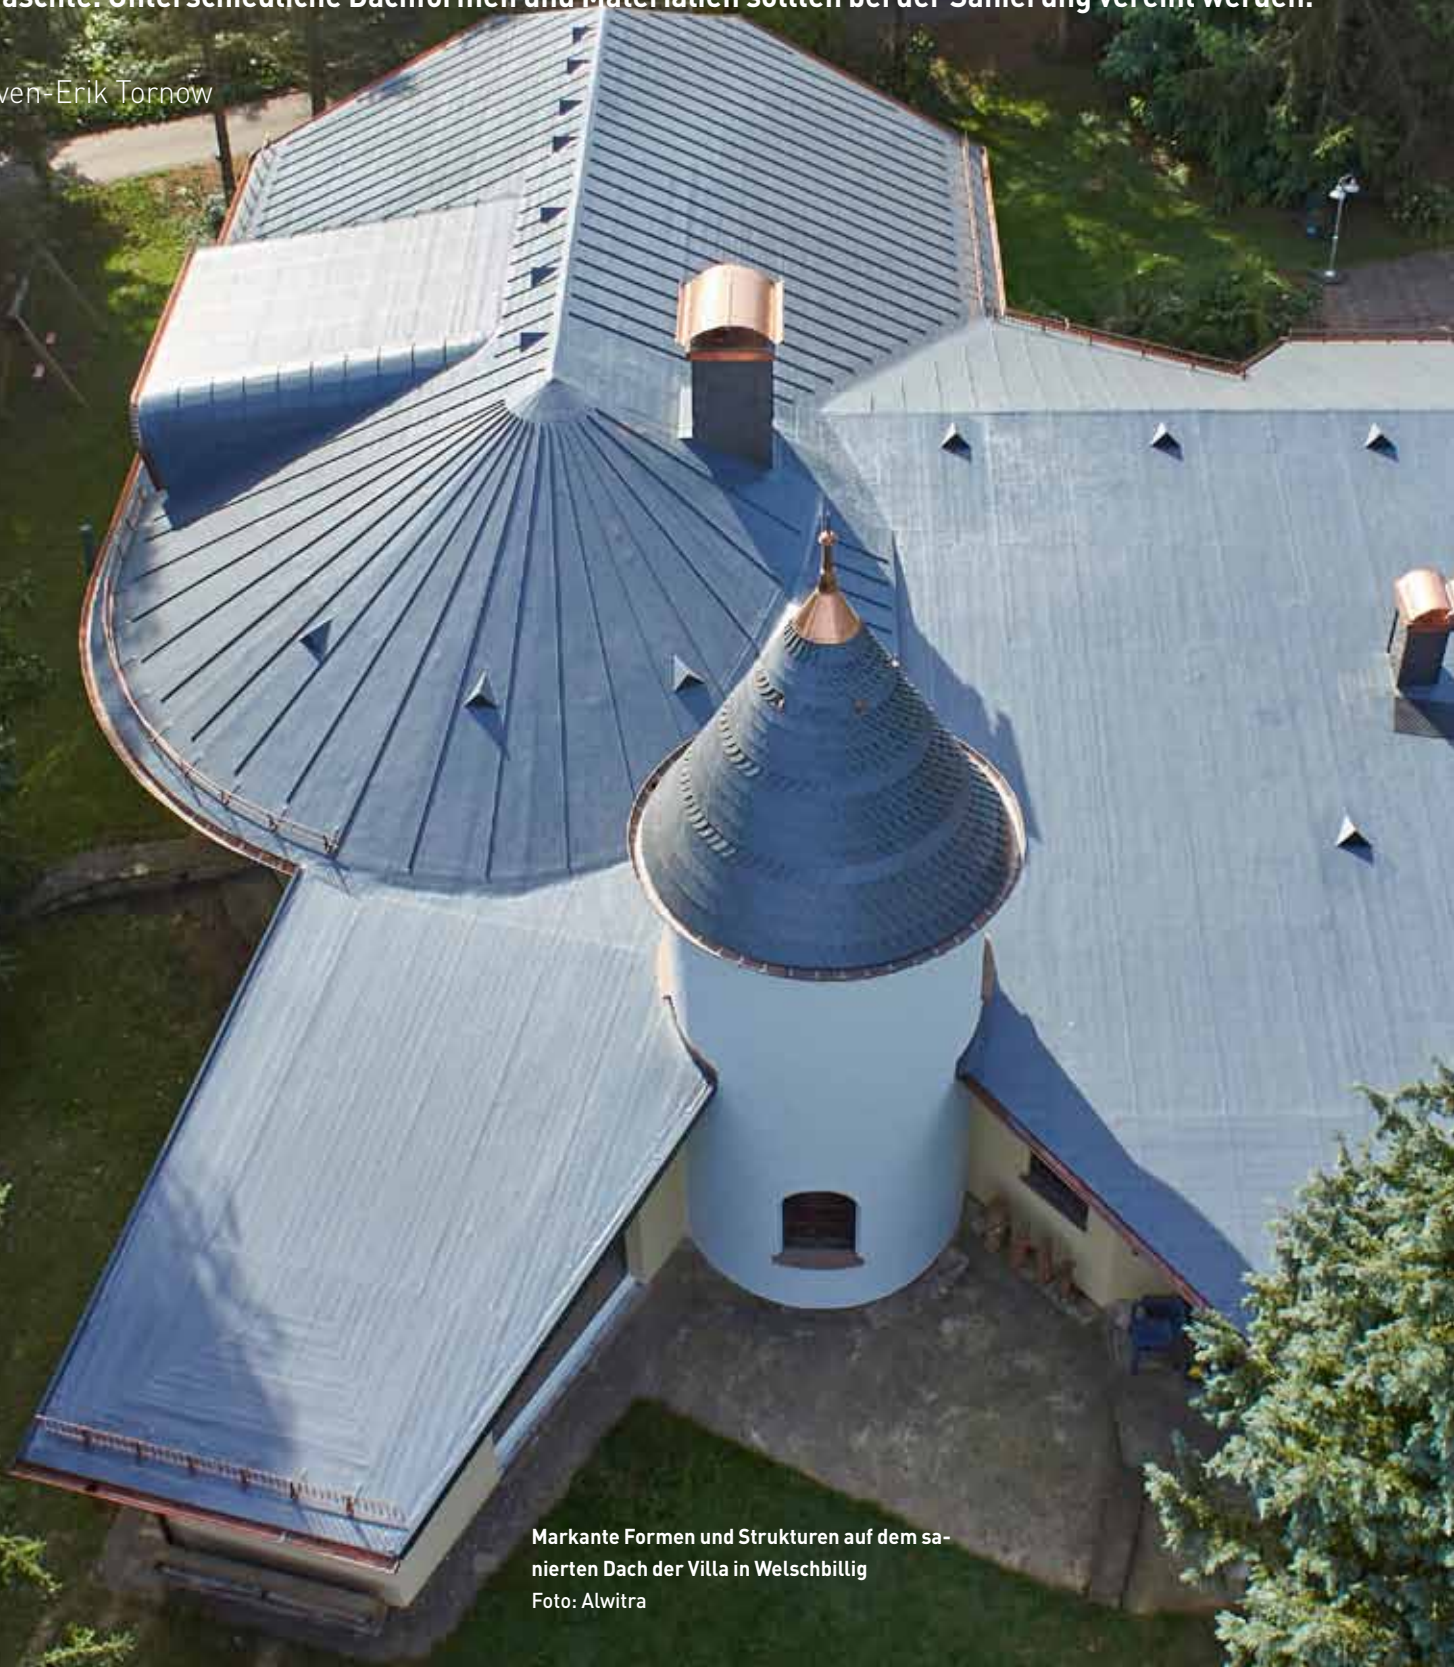
Markante Formen und Strukturen auf dem sanierten Dach der Villa in Welschbillig
Foto: Alwitra

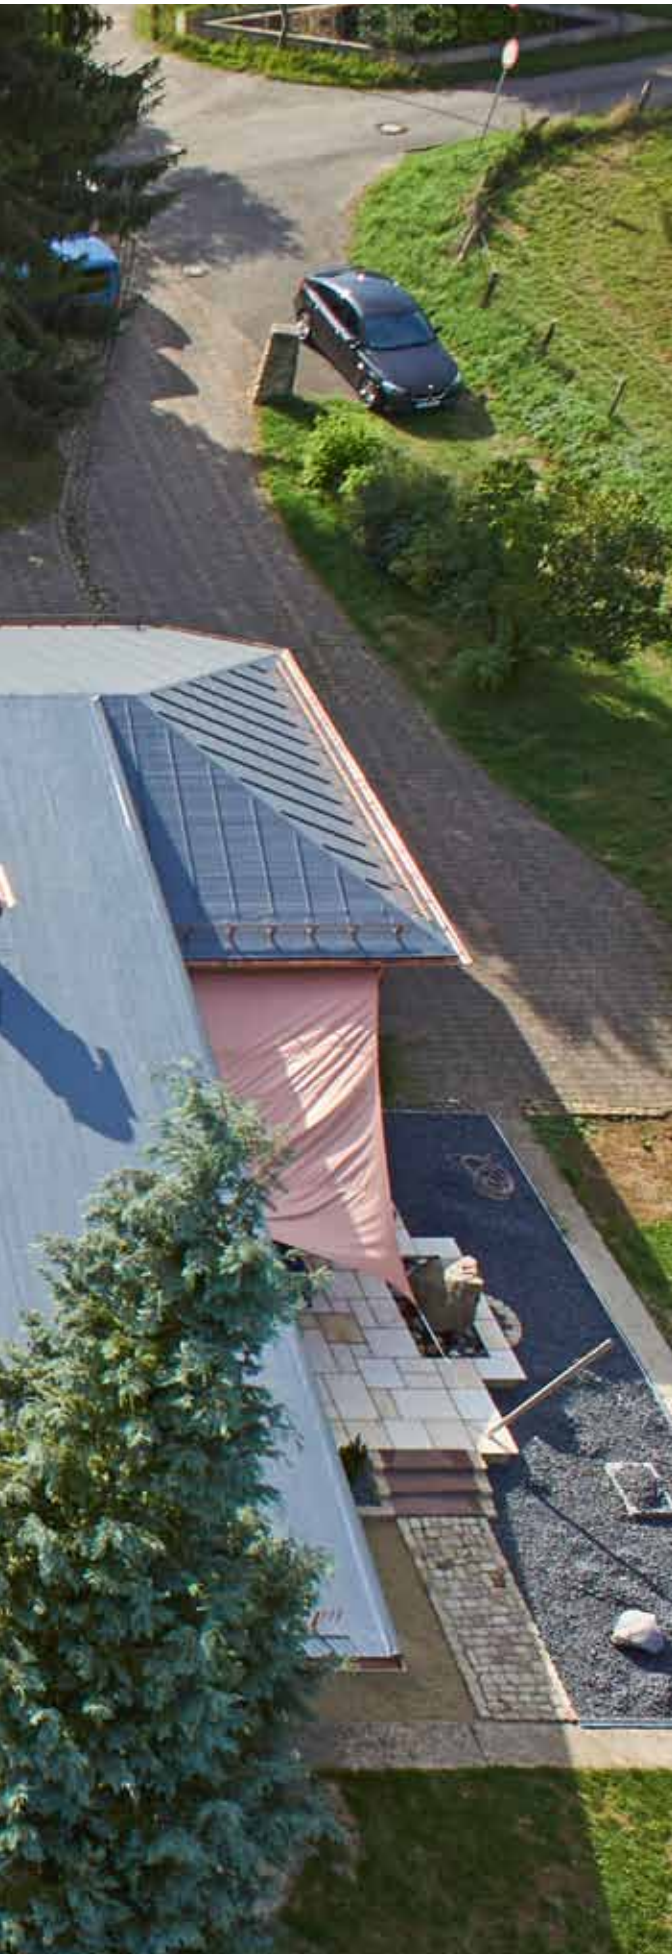
Vorher- (oben) und nachher-Bild (unten) der Dachlandschaft. Aus Bitumenschindeln wurde eine Kunststoffdachbahn Fotos: Georg Bouteau

Als Alternative zu dem bisherigen Abdichtungsmaterial schlug Georg Bouteau eine Dach- und Dichtungsbahn aus Kunststoff vor. Mit dieser konnte nicht nur die ansprechende Kontur der unterschiedlichen Dächer nachgezeichnet werden, sondern auch fast unmittelbar auf dem vorhandenen Dachaufbau gearbeitet werden. Weitere Option der Kunststoffdachbahn: nachträglich aufgebrachte Strukturprofile sorgen für eine besondere optische Akzentuierung des Daches. Um auch farblich mit dem auf dem Turmdach verwendeten Schiefer zu harmonisieren, entschied sich der Bauherr für die Dach- und Dichtungsbahn in der Farbe schiefergrau. Zunächst mussten die vorhandene Abdichtung aus Bitumenschindeln und eine Vordeckung entfernt werden. Im Anschluss verlegten die Mitarbeiter von Bouteau eine Bitumenbahn G 200

Zur Abdichtung der insgesamt 605 m² großen Dachfläche, die insgesamt sechs unterschiedliche Neigungen aufweist, setzten Georg Bouteau und seine Fach-

kräfte die Dach- und Dichtungsbahn „Evalon VSK“ von Alwitra ein. Die Bahn verbindet alle bekannten Eigenschaften und Vorteile der Dach- und Dichtungsbahn „Evalon“ mit der zusätzlichen Möglichkeit der vollflächigen Verklebung. Die Dach- und Dichtungsbahn ist sowohl für den Neubau als auch für die Sanierung einsetzbar. Unterseitig ist die homogene Dichtschicht der Bahn mit einem Polyestervlies kaschiert, das nach der Verlegung als Entspannungszone (Dampfdruckentspannung, Bewegungsausgleich, etc.) wirkt. Die Beschichtung aus einem synthetischen Klebecompound wird mit einer Schutzfolie abgedeckt auf die Baustelle geliefert. Darüber hinaus ist die Dachbahn mit einem einseitigen Schweißbrand für die fachgerechte Fügung der Bahnen untereinander mittels Heißluft oder Quellschweißmittel ausgestattet. Durch die unterseitige Selbstklebeschicht ist die Verlegung zeitsparend und sauber auszuführen. Davon konnten sich die Handwerker auf der Baustelle überzeugen.

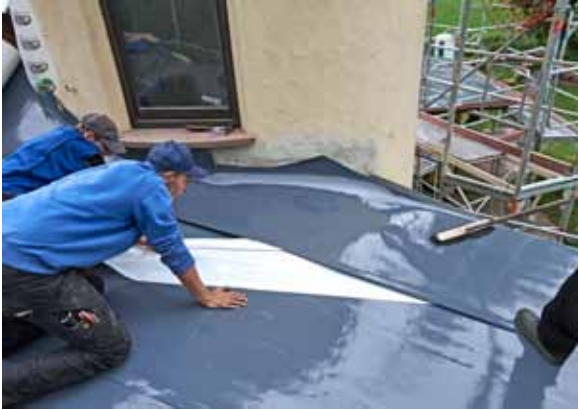
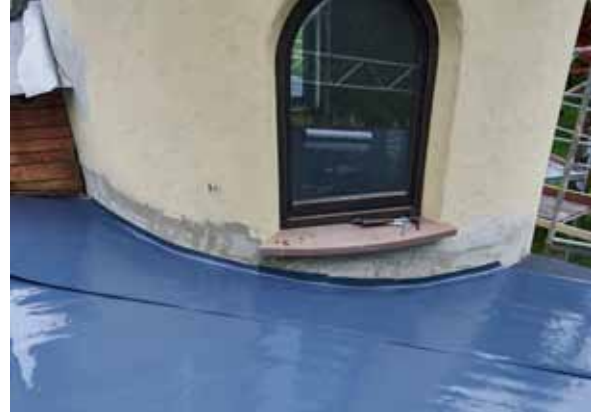
Für den Anschluss an den Turm wurde die Bahn vor dem Verlegen zugeschnitten. Nach dem Ausrichten zogen die Dachdecker die unterseitige Schutzfolie ab und strichen die Bahn mit einem Besen fest

Rechts: Sauber verlegte Abdichtung entlang des Turms

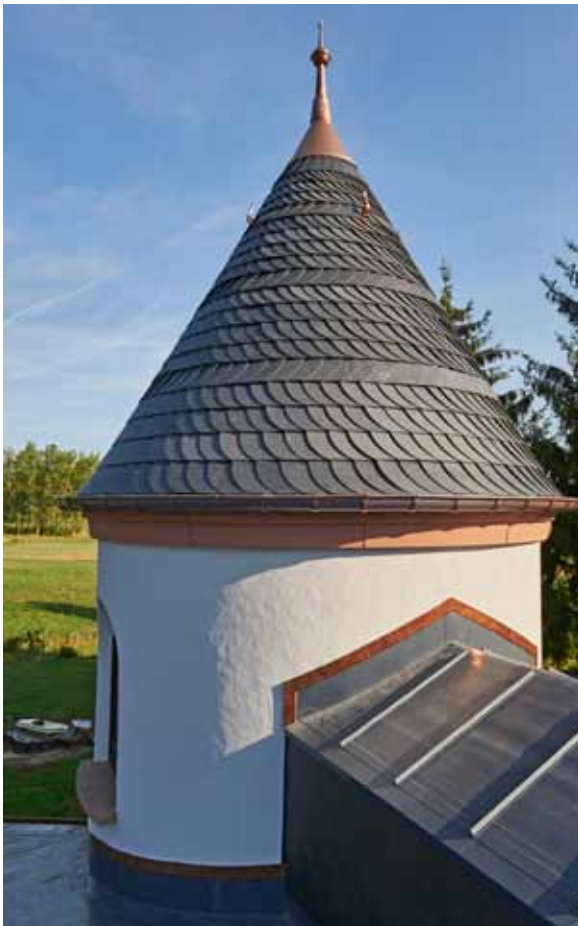
Die Kombination aus Schiefer, Kupfer, Kunststoffdachbahn und Strukturprofilen unterstreicht den einprägsamen Charakter des Daches

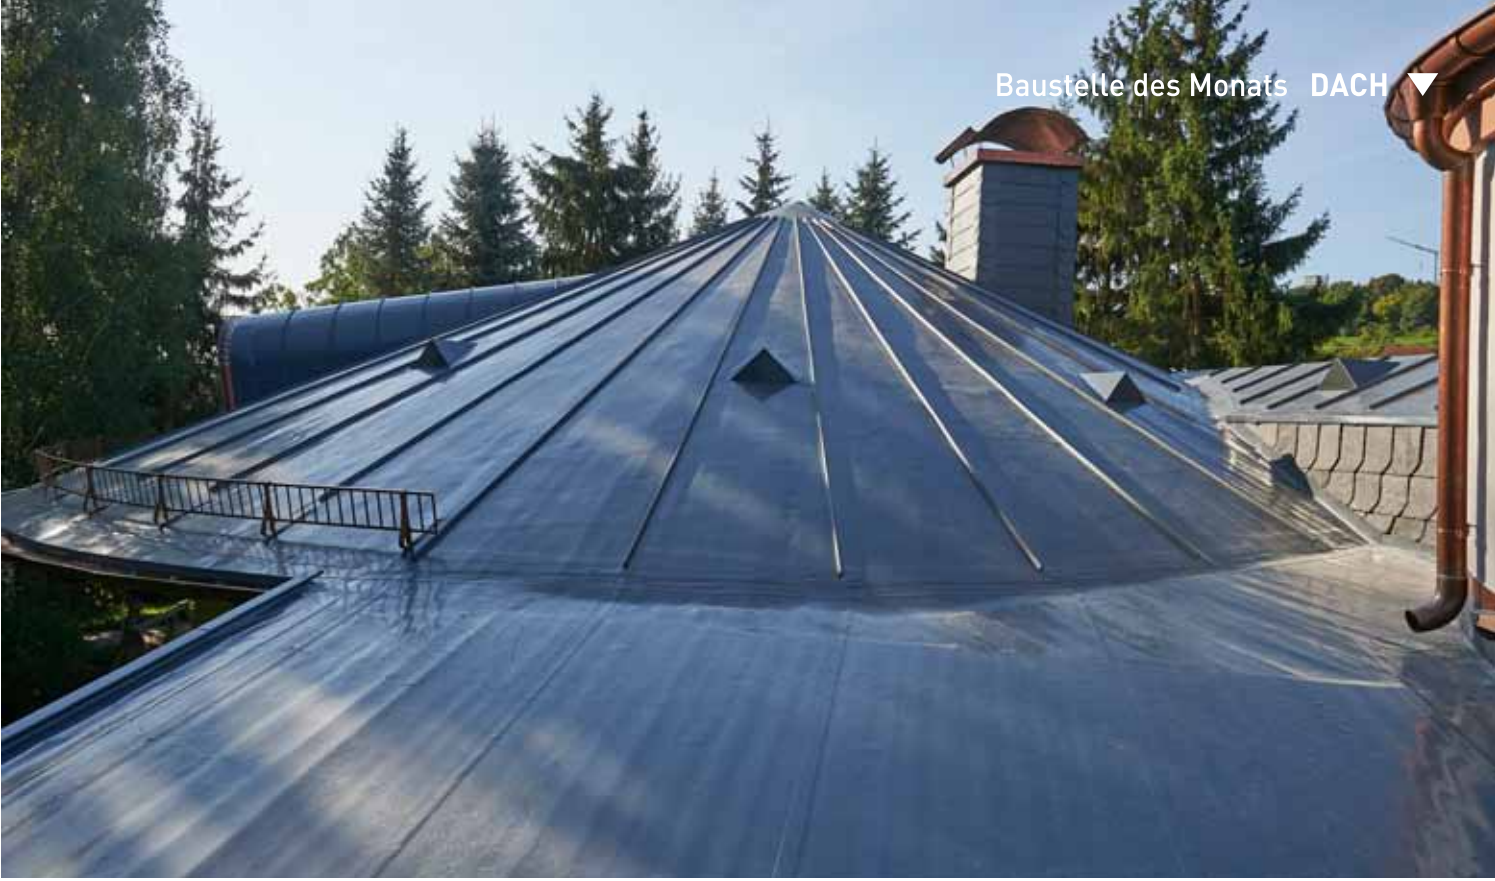
Um mit den Strukturprofilen ein einheitliches Bild zu erzielen, orientierten sich die Dachdecker bei der Lage der Dachbahnsegmente am Fuß des Kegels an den bereits auf der sich anschließenden Dachfläche verlegten Bahnen

Im Bereich der kegelrunden Dachfläche längten die Dachhandwerker die Bahnen nicht nur ab sondern schnitten sie zusätzlich keilförmig zu. Dadurch konn-

te die Kegelform sauber aufgenommen werden. Um bei der späteren Fixierung der Strukturprofile ein einheitliches Bild zu erzielen, orientierten sich die Dachdecker bei der Lage der Dachbahnsegmente am Fuß des Kegels an den bereits auf der sich anschließenden Dachfläche verlegten Bahnen. An den Traufen sowie an aufgehenden Bauteilen wie Schornsteinköpfen oder dem Turm sorgen passend gekantete Verbundbleche für einen fachgerechten Ab- beziehungsweise Anschluss.

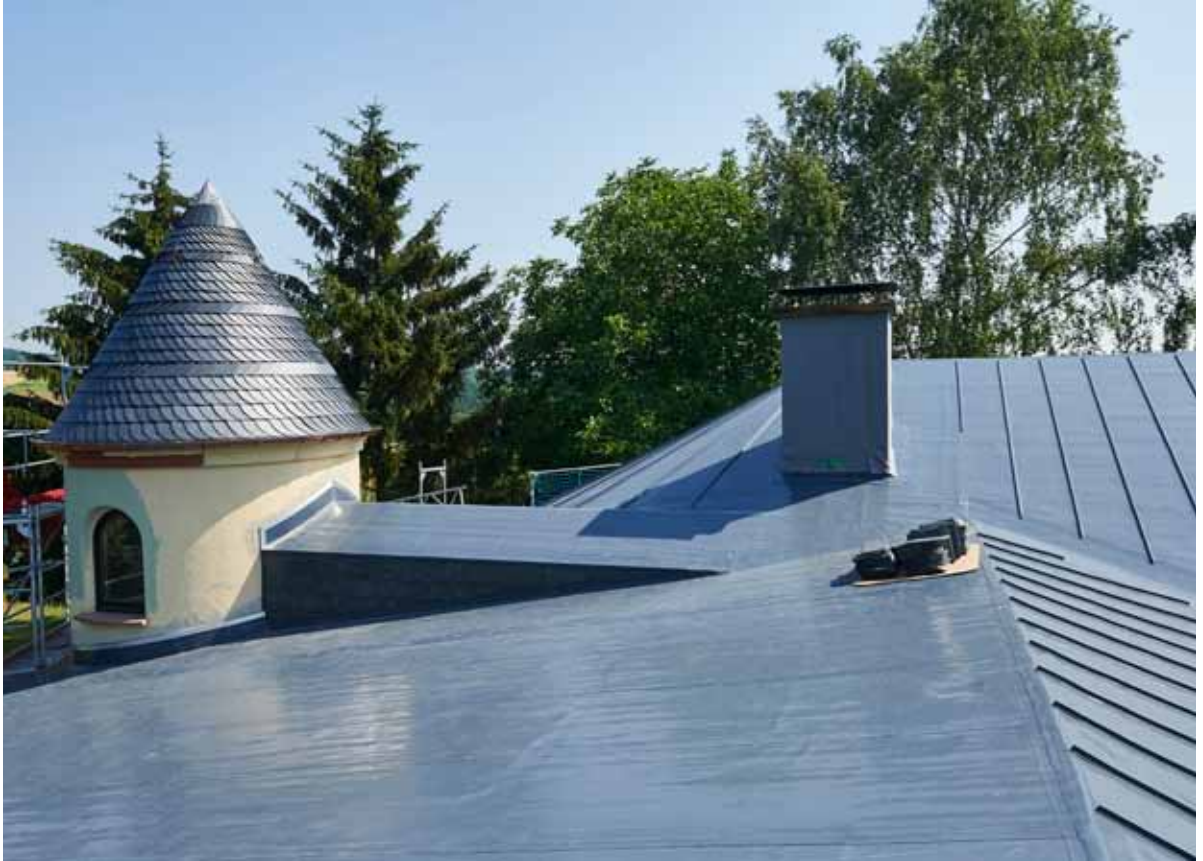
Blick über eine Teil-
dachfläche während
der Dacharbeiten
Foto: Alwitra

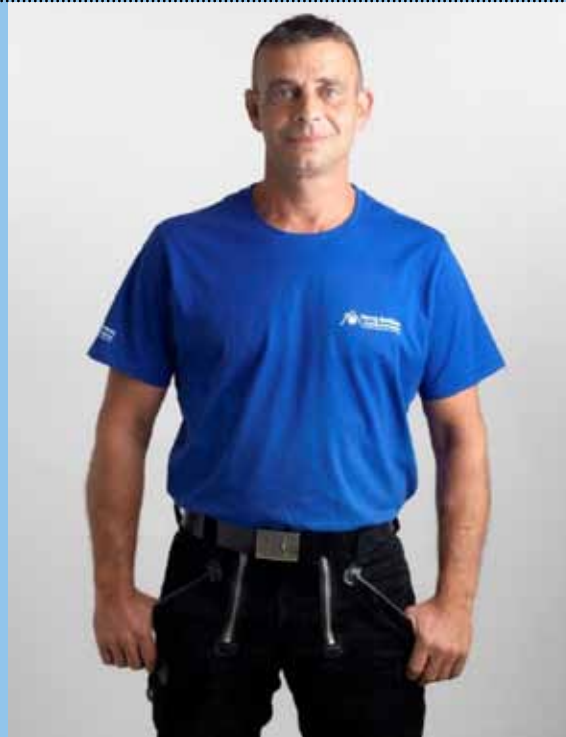
Der Turm mit dem Kegeldach wurde von uns mit Schiefer gedeckt.
